RESTAURACIÓN Y RECUPERACIÓN DE PINTURAS MURALES Y MORTEROS DE LA PORTADA DE “LA CASA DEL CURA”

HONORIO AGUILAR
DOCTOR EN ARQUITECTURA, UNIVERSIDAD DE SEVILLA

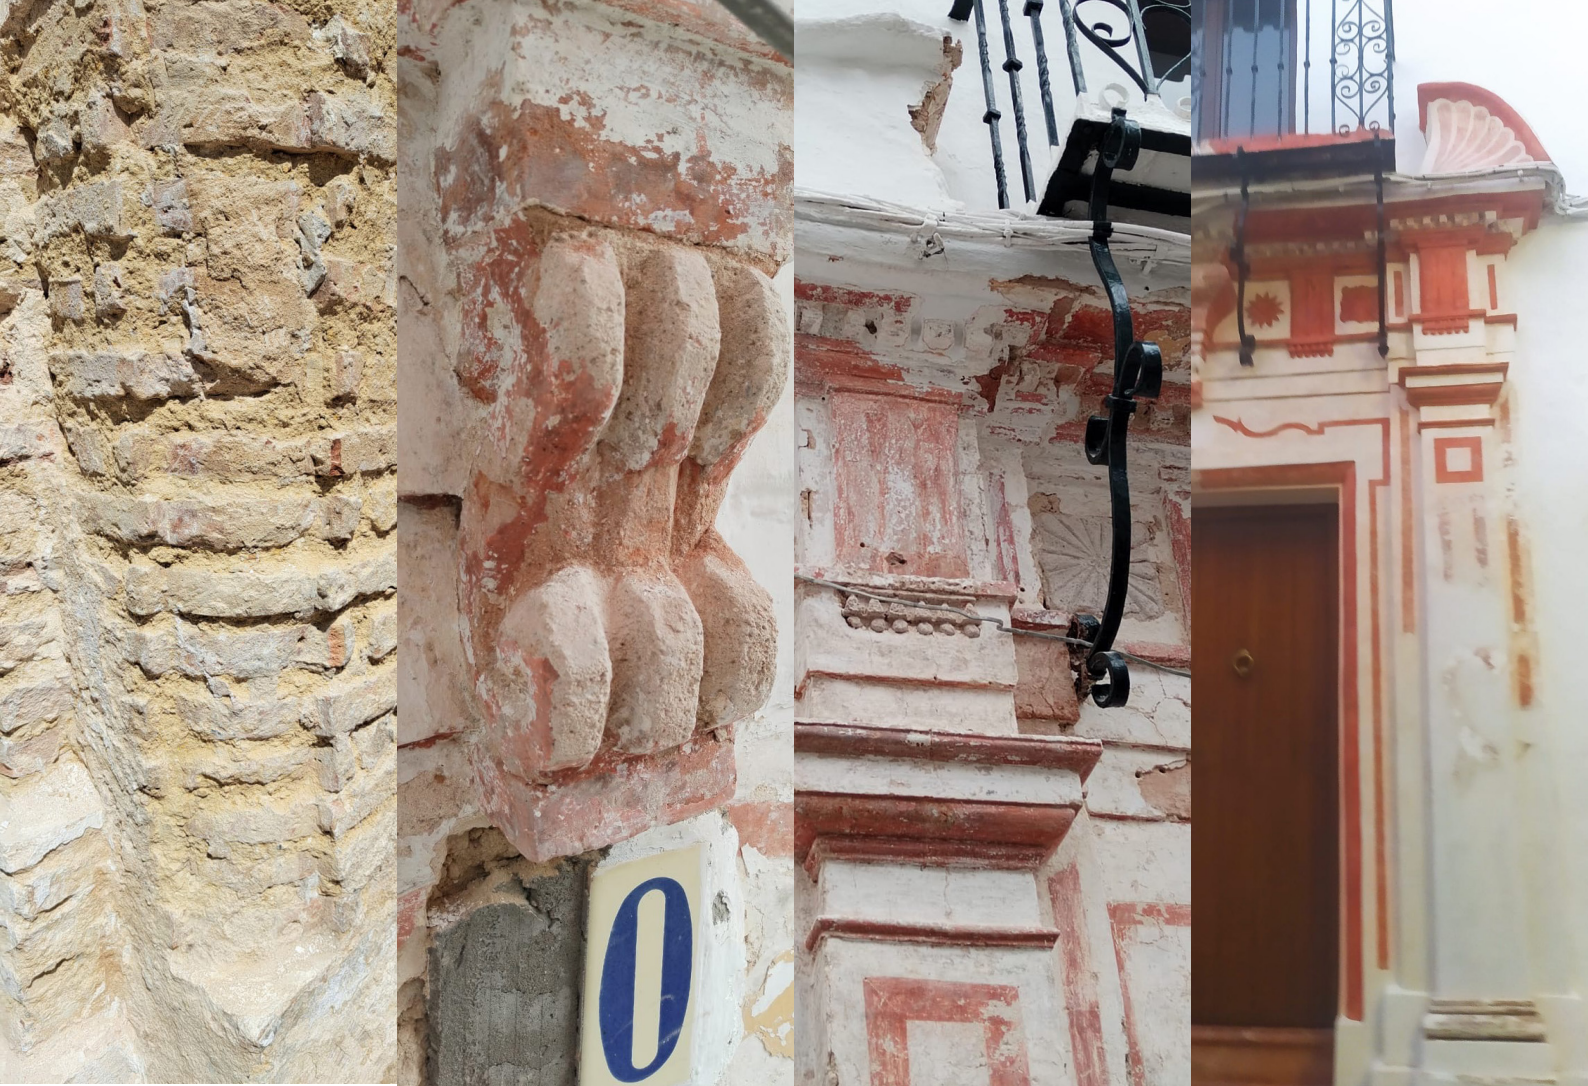
Estado de la portada antes de su restauración.

En el análisis de la portada era lógico plantear la eliminación, de forma mecánica, de las capas de cal y pintura, eliminar todos los morteros y cementos de intervenciones anteriores que desvirtuaban los materiales originales y consolidar los morteros de cal originales mediante consolidantes líquidos e inyecciones de morteros de cal, además de la reposición de morteros, mediante morteros de cal y arena en ambos lados de la zona inferior y base de la portada, más afectada por la humedad de capilaridad. Una vez consolidado el soporte original en toda la portada y repuesto en la base, tras estudiar la geometría de los restos pictóricos existentes, es el momento de la reintegración cromática con pigmentos al silicato, en aquellas zonas donde han desaparecido.

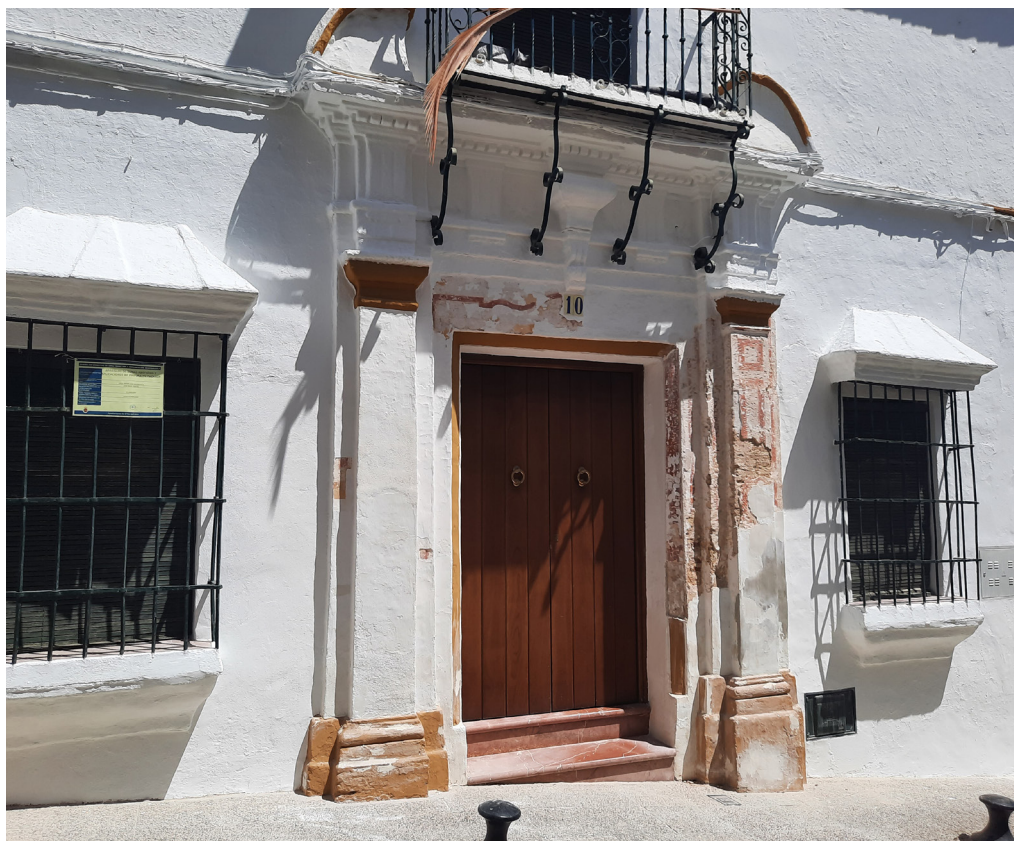
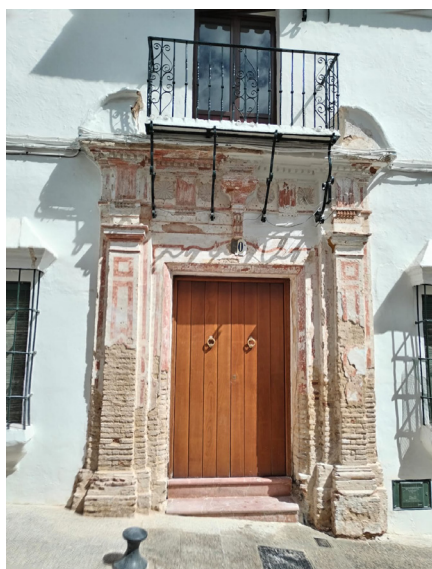
Bajo gruesas capas de cal en el fondo de pintura plástica en superficie se detectaron, casualmente en los primeros días de agosto de este año, una serie de restos pictóricos con la policromía original de la portada, lo que hizo paralizar las actuaciones de ese momento para realizar un estudio y presupuesto

cuyo objetivo era la recuperación de la misma.

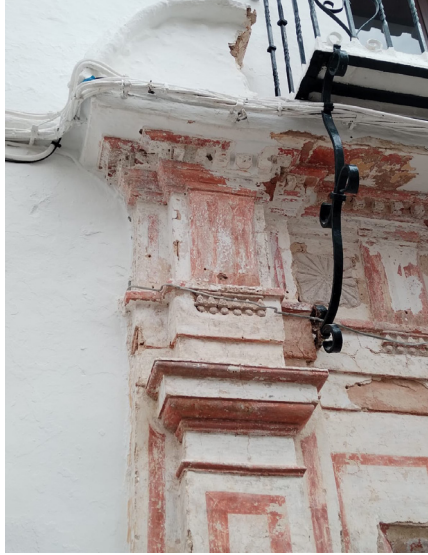
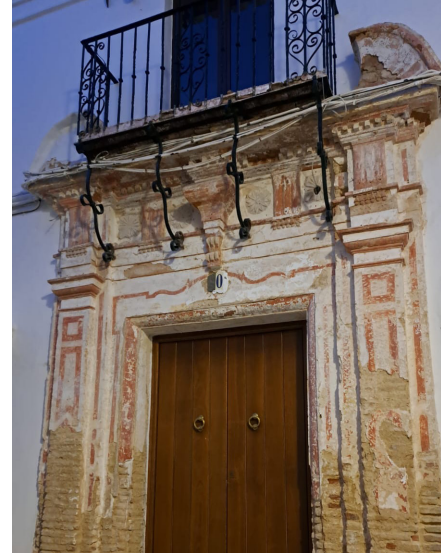
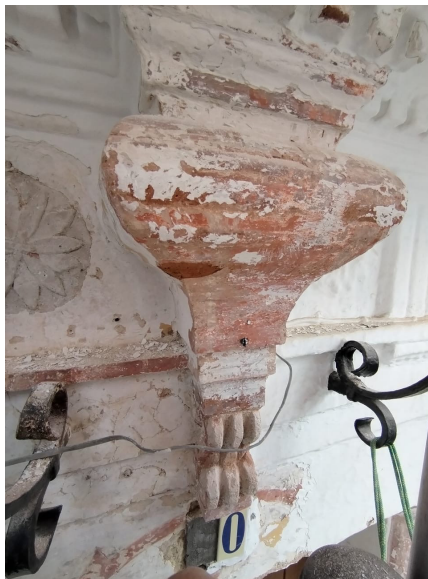
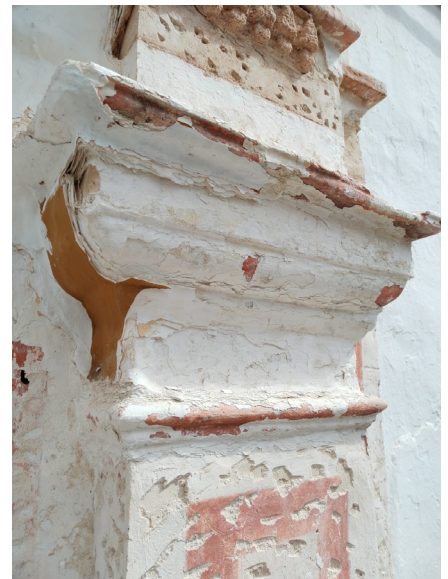
ficante porque durante el proceso ha sido posible la reintegración de todo el conjunto de la misma debido a que los restos pictóricos han permitido la lectura de toda la decoración de la portada, desde las pilastras a ambos lados de la puerta con sus cornisas e impostas, la estrella detectada en el dintel bajo el número cerámico preexistente, el encintado perimetral del hueco o el magnífico entablamento con triglifos y decoración de yeserías florales entre estos, prácticamente invisibles por las gruesas capas de cal y pinturas, la perfección de los denteones bajo los triglifos hasta lo que ha resultado esencial para la reconstrucción de la ornamentación: el dibujo íntegro de “concha” en la voluta superior derecha, que ha sido reintegrado tras su desaparición en la izquierda. El resultado es una bella portada tardobarroca que se enmarca estilísticamente con otras de la localidad fechadas entre 1764 y 1793, habituales en los Alcores y la campiña sevillana.

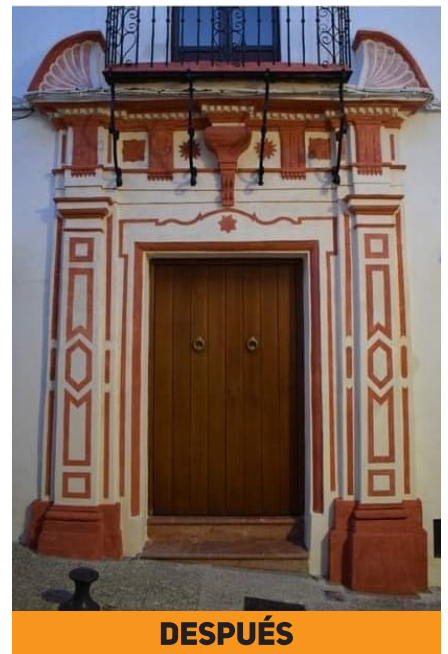
DESPUÉS

Bella portada tardobarroca que se enmarca estilísticamente con otras de la localidad fechadas entre 1764 y 1793, habituales en los Alcores y la campiña sevillana.
